顯正寺だより

平成28年7月発行 No3
四日市市西日野町2970
TEL 059-321-0225

今回は葺き替えに携わっていただいた京都の「葺技塾 有限会社徳舂瓦店」の協力を得て、見所いっぱいの本堂の屋根についての内容を特集します。

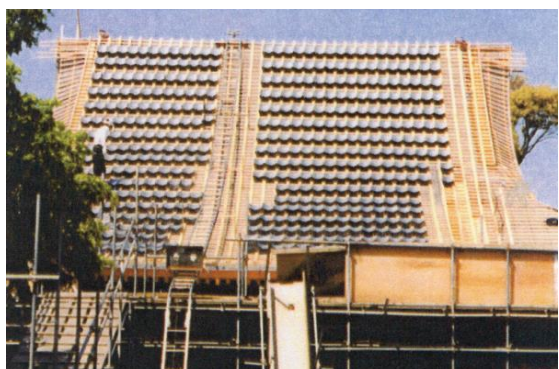
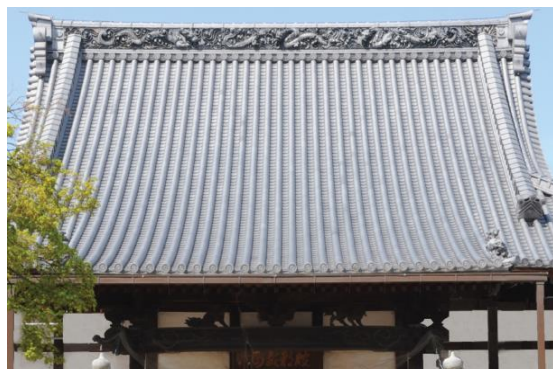
顯正寺の本堂は、正面に向拝、裏面に緋破風を設けた入母屋造りの建物です。平成12年に修復工事が行われ、復元を元に吹き替えられたこの本堂の見所は、大棟に水板瓦を使用していること、降り棟と隅棟に箱冠瓦を使用していること。軒丸瓦の文様、破風の弛みの納まり、屋根の開きなどです。破風の弛みと転びが強く、棟の飾りや仕様により、一種独特の雰囲気醸し出しています。

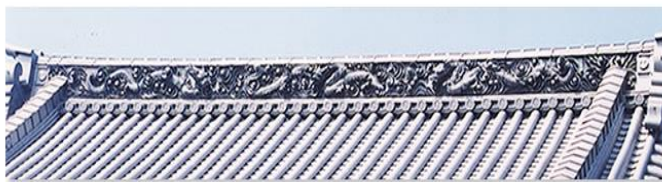
写真① 水板瓦の納まり(表面)

顯正寺本堂の大棟の正面には、板状の瓦が横に並べて葺かれています。この板状の瓦は水板瓦と呼ばれ棟を飾る瓦として、動植物や文字風景など、多種多様な模様で作られることが多く、見る人の目を楽しませてくれます。

顯正寺の場合は高さ一尺七寸、幅二尺の水板瓦が17枚一組で構成されていて、全体の下部には、波がうねって渦を巻いている様子を、上部には風に乗って雲が動いている様子を描いています。そして、その間をぬうように雌雄の竜が三匹悠々と飛び交うなど深い彫りと立体的な作りによって、とても迫力があり、屋根全体の存在感を演出しています。

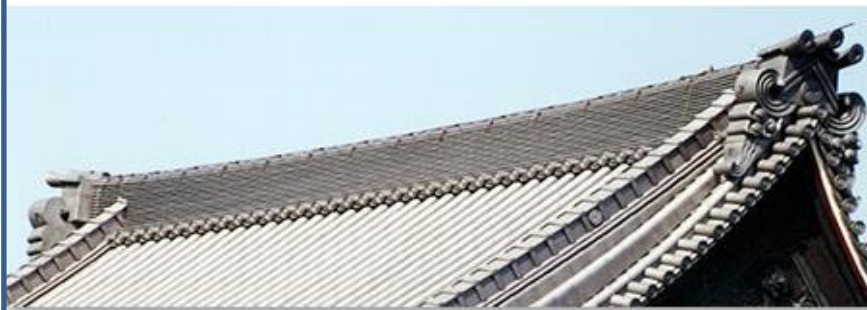
写真② 熨斗瓦で積み上げている(裏面)

この水板瓦は、本堂建立当初のものと想定され、焼き直して再使用されました。又、裏面には水板瓦を使用せず、熨斗瓦を16段積み上げて納めています。

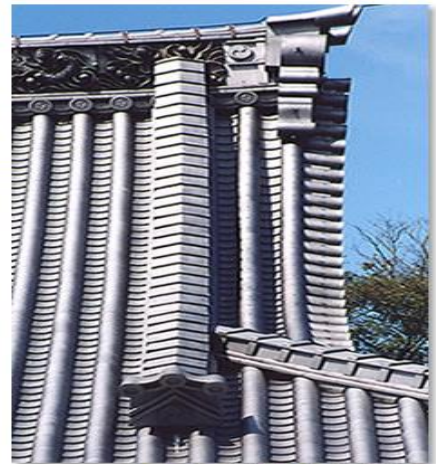
写真◎ 破風板の転びが大きい

社寺建築では建物を下から眺めた場合、遠近感により一番高くて遠い所にある大棟部分が、軒先の所より小さく見えてしまい、建物全体に広がりがなく、堂々とした感じがなくなります。そのため、破風板には「転び」をつけて、上へ行くほど外側へ出して開いた形で納めてあります。顯正寺本堂は、この転びが非常に大きい上に、裏甲の出寸法が破風板の上下で中央より多く出してあるため、片側で八寸以上もの開きがあります。その為、大棟際での平瓦の割り付け寸法を軒先部分より広く取り、平瓦全体を扇状に葺くと共に、降り棟より、外側では、幅の広い平瓦を上部に使用して、上下の幅の差を補っている。
